Krakaberg/Koralpe

Murabgang am Kreuzerbach – Oberpichling

7. September 1916

Rekonstruktion des Ereignisses

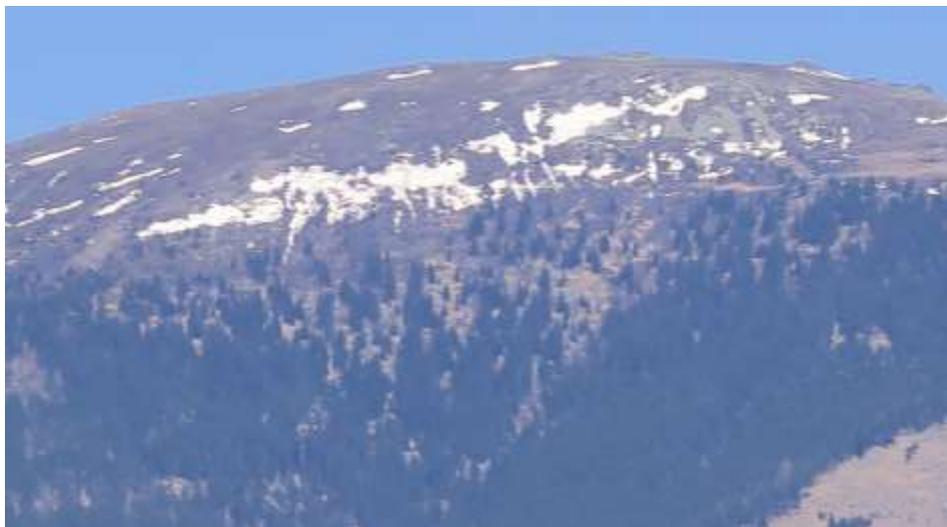
Abb. 5: Krakaberg mit Blick auf den Abhang zum Friesachgraben: mit Schnee gefüllte Erosionsgräben und Blockschutthalden ohne Vegetation

Infolge der extremen Niederschläge ist es am Krakaberg zu einem sehr hohen Oberflächenabfluss gekommen, der zu Erosion und flächenhaften Bodenabtrag geführt hat (Abb. 5). Im Höhenmodell sind die Erosionsfurchen deutlich erkennbar (Abb. 6), die auf Höhe von Quellaustritten beginnen.

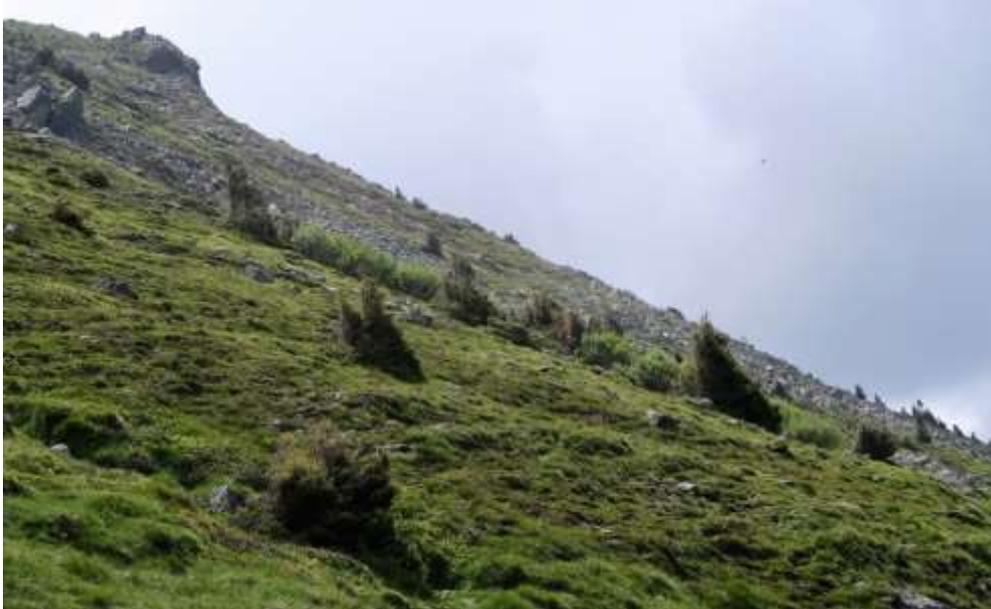
Abb. 7: Felsköpfe mit talseitigen Blockschutthalden

Blockschutthalden, die durch Frostsprengung in der Permafrostzone entstanden sein dürften (Abb.7). Nur an zwei Stellen können kleinflächige seichte Rutschungen beobachtet werden (Abb.8), wobei das Erdmaterial nur wenige 10er Meter talwärts transportiert wurde.

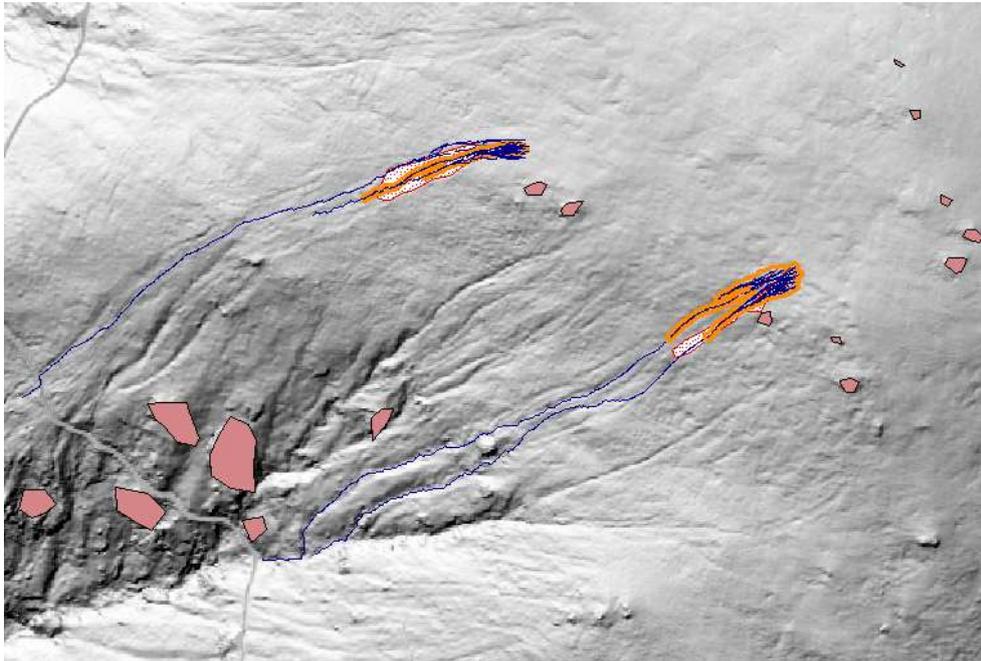
Abb. 9: Modellierung von Rutschungen: Es kommt zu keinem Abtransport von Material in den Kreuzerbach

Eine Modellierung von seichten Rutschungen am Krakaberg unter Anwendung von für Rutschungen typischen Parametern (Abb.9) zeigt, dass unter diesen Rahmenbedingungen am Krakaberg Rutschungen den Friesachgraben nicht

erreichen. Die Ursache für die Naturkatastrophe 1916 muss daher die Erosion infolge des extrem hohen Oberflächenabflusses über die Erosionsgräben gewesen sein.

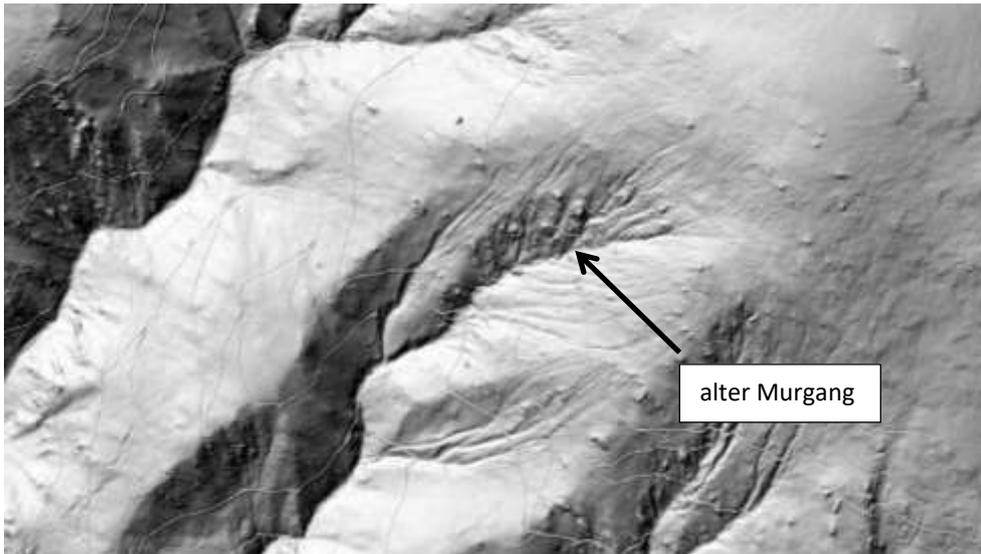
Abb. 10: Erosionsgräben am Abhang zum Friesachergraben

Der extreme Oberflächenabfluss mit Erosion hat zur Entwicklung eines Murganges geführt, der auf Höhe der Waldgrenze beginnt (Abb.10, 11) und trotz Bewuchs auch heute noch erkennbar ist. In Abb. 12 ist als Vergleich ein frischer Murgang abgebildet.

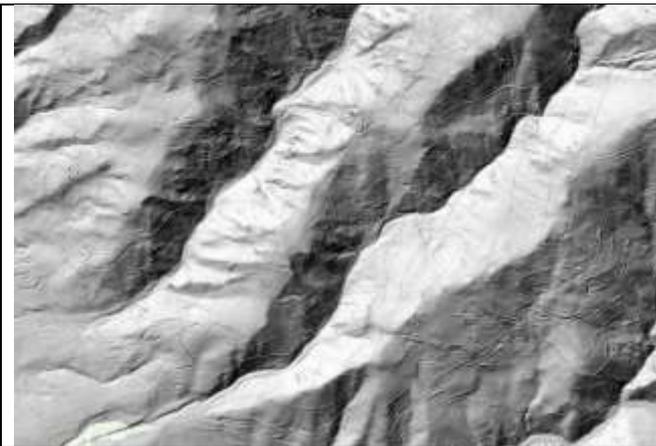
Abb.13:
 schluchtartiger
 Abschnitt des
 Friesachgraben mit
 gering-mächtiger
 Lockerbedeckung
 über Fels im oberen,
 steilen Abschnitt

Im digitalen Höhenmodell sind im oberen steilen schluchtartigen Friesachgraben zwar Eintiefungen (Abb.13) erkennbar, aber keine Hinweise zu finden, die auf eine Verklausung hinweisen würden. Aufgrund der vielen in den Hauptgraben einmündenden Erosionsrinnen kann es aber zu Ablagerungen in den Mündungsbereichen gekommen sein (Abb. 10), die im Zuge der Hochwasserwelle am 7. 9. morgens weiter talwärts transportiert wurden. Die Folge war die Entwicklung eines Murganges.

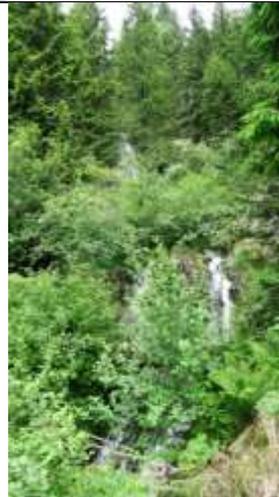
Abb. 14: Grabenausgang auf Höhe vlg. Kreuzer (digitales Höhenmodell)

Auf Grund der Geschwindigkeit und der Erosionskraft des mit Feststoff beladenen Sturzbaches ist es im unteren Drittel des Kreuzerbaches zu einer Erosion im Abflussquerschnitt und Ausformung eines mehrere Meter breiten und tiefen Grabens in den alten Ablagerungen (Abb.14, 15) bei gleichzeitiger Ablagerung von Erdmaterial mit Steinen und Blockwerk beidseitig des Baches gekommen. Unmittelbar nach dem Ereignis mag es im Friesachgraben ähnlich ausgesehen haben wie am Rufibach (Abb.16).

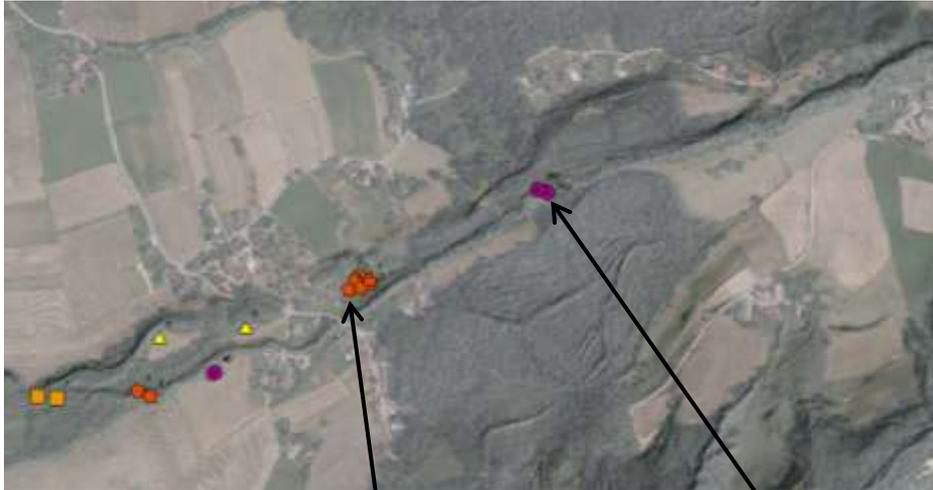
Abb. 17: Blöcke entlang des Kreuzerbaches als stumme Zeugen der Mure 1916, Bereich Oberpichling (Luftbild überlagert mit Höhenmodell)

Stumme Zeugen – Felsblöcke wie der große Felsblock oberhalb Oberpichling mit der Gedenktafel – zeichnen den Murgang entlang des Gerinne führenden Grabens zwischen Oberpichling und Paierdorf (Abb. 17) nach. Nördlich von Paierdorf finden sich die letzten großen Blöcke der Mure aus 1916 (Abb.18). Der franziszeische Kataster aus 1822/1828 (Abb.19) belegt, dass die Grabenstruktur, die auf Höhe der Gemmersdorfer Landesstraße endet (Abb.20), bereits damals bestanden hat und die Hochwasserwelle mit dem Geschiebe (Erdmaterial und Blockwerk) vorwiegend über diese Grabenstruktur abfloss (Abb.21).

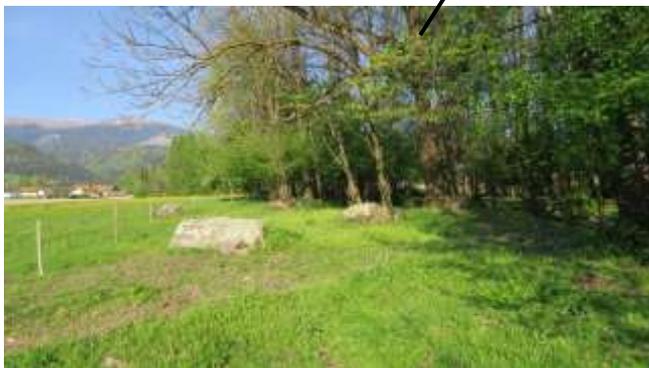
Abb. 18: Blöcke entlang des Kreuzerbaches als stumme Zeugen der Mure 1916, Bereich Paierdorf (Luftbild überlagert mit Höhenmodell) mit Fundstellen von Opfern

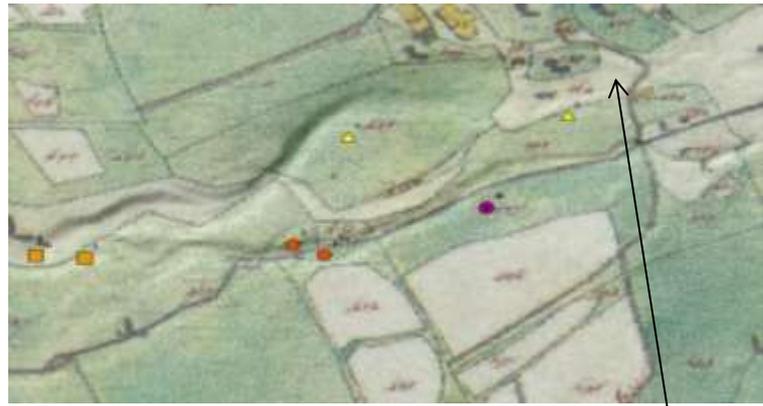
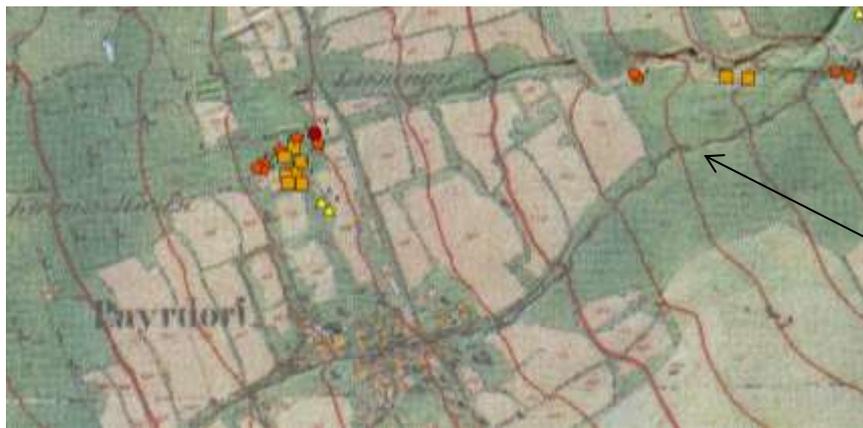
Abb. 19: franziszeischer Kataster (1822/1828) überlagert mit digitalem Höhenmodell

Im franz. Kataster ist ein Graben nördlich des Kreuzerbaches erkennbar.

Ableitung Kreuzerbach Richtung Paierdorf

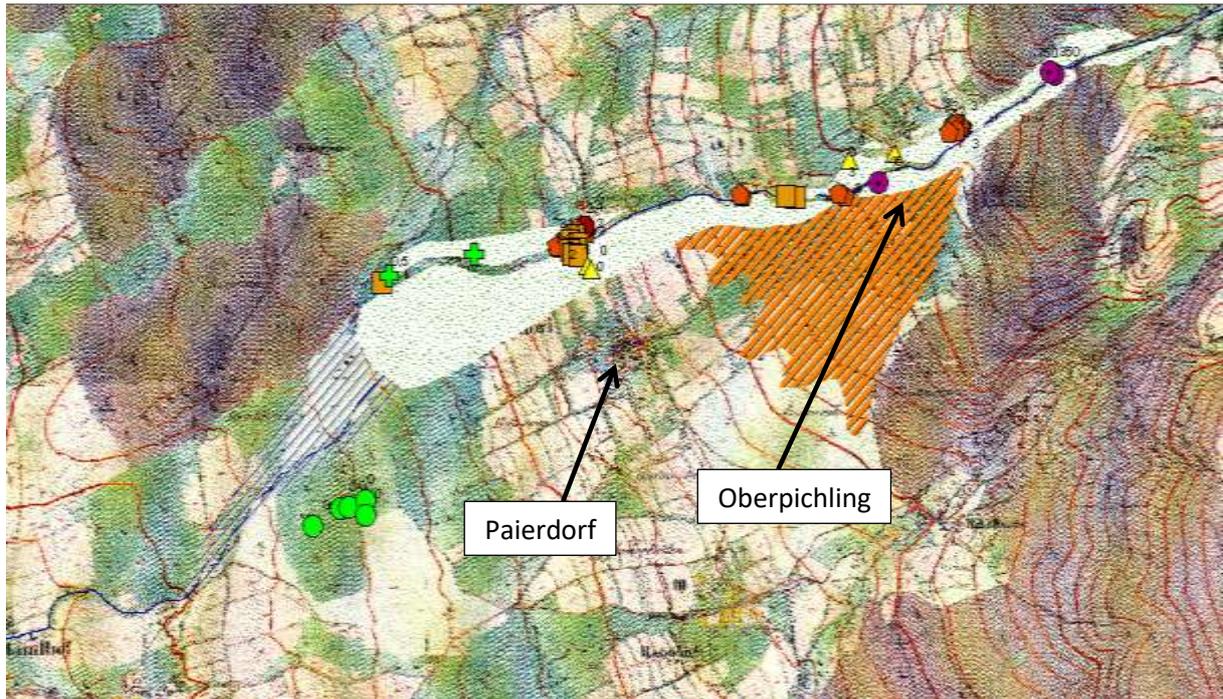
Abb. 25: vermutliche Ausbreitung der Mure Kreuzerbach 1916 (auf franziszeischem Kataster)

In Abb.22 wird die wahrscheinliche Gesamtausbreitung der Mure Kreuzerbach 1916 dargestellt. Bei der Rekonstruktion wurden die historischen Quellen, die morphologischen Hinweise und die stummen Zeugen berücksichtigt.

Unterhalb von Paierdorf floss die Hochwasserwelle flächenhaft in Richtung Untereberndorf ab (Abb. 22), wobei noch Schlamm und Baumstämme abgefrachtet wurden. Die Hochwasserwelle, die noch das alte Wohngebäude des Anwesens Pongratz erreichte (Abb.23), ist ab Untereberndorf über den Graben artig eingetieften Wolfsbach zum Hahntrattenbach abgeflossen.

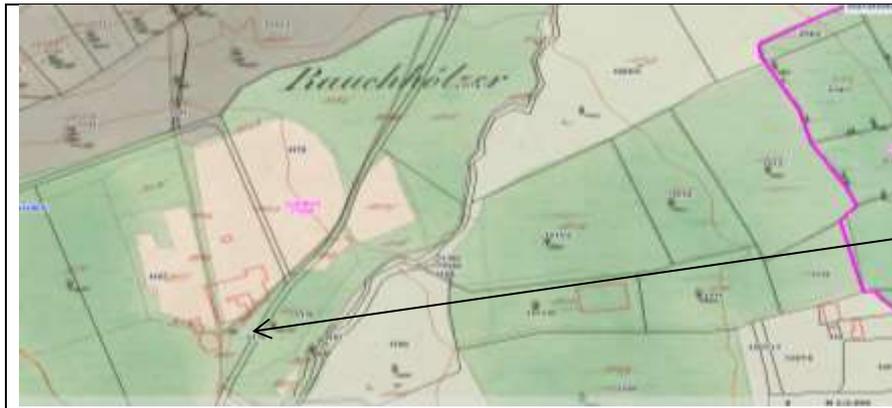
Abb. 23: Anwesen Pongratz (franziszeischer Kataster überlagert mit Katastermappe) altes Wohnhaus von Hochwasserwelle betroffen

Das alte Wohnhaus war lt. franziszeischem Kataster südöstlich des Weges gelegen, so dass ein Gefälle vom Wolfsbach zum Gebäudestandort bestand.

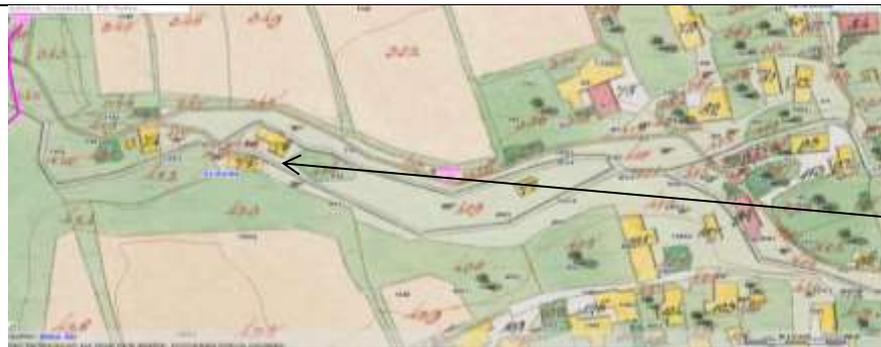
Abb. 24: Anwesen Krenmüller (franziszeischer Kataster): Brücke von Hochwasserwelle zerstört

In Lindhof zerstörte das Hochwasser noch vor der Einmündung in den Hahntrattenbach beim Anwesen Krenmüller eine Brücke (Abb. 24). Geringfügige Veränderungen am Verlauf des Hahntrattenbaches seit Entstehung des franziszeischen Kataster (Katastergrenze) können aber nicht auf die Hochwasserwelle 1916 alleine zurückgeführt werden.
